**Паспорт доступности
объекта социальной инфраструктуры (ОСИ)
№ 2**

- 1.1. Наименование (вид) объекта: Муниципальное учреждение культуры «Котласский краеведческий музей».
- 1.2. Адрес объекта: 165300, г.Котлас, ул. Виноградова, 32.

**Акт обследования
объекта социальной инфраструктуры к паспорту доступности ОСИ
№ 2**

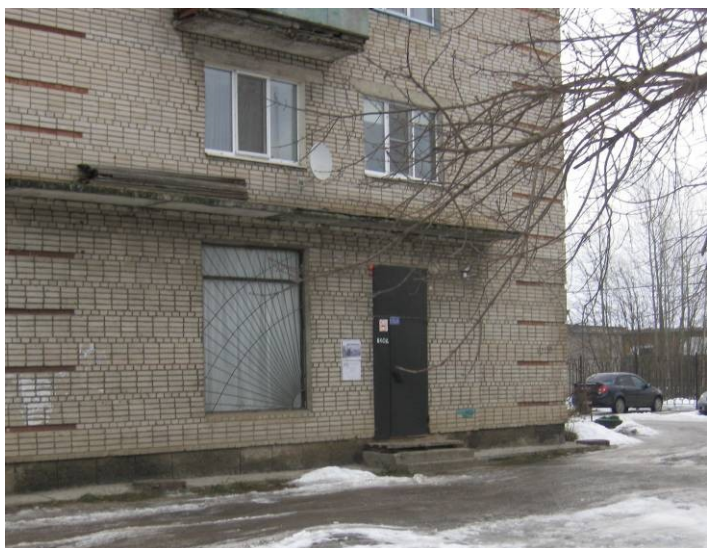
Фото №7. Входная площадка, территория прилегающая к зданию

1.1	Вход (входы) на территорию	Нет						
1.2	Путь (пути) движения на территории	Есть	11	7	1. Неровное асфальтовое покрытие; 2. Не организованно информационное сопровождение	все	1. Выровнять дорожное покрытие (покрытие пешеходных дорожек, тротуаров и пандусов должно быть из твердых материалов, ровным, шероховатым, без зазоров, не создающим вибрацию при движении, а также предотвращающим скольжение, т.е. сохраняющим крепкое сцепление подошвы обуви, опор вспомогательных средств хождения и колес кресла-коляски при сырости и снеге (п. 5.1.11 СП 59.13330.2016)); 2. Обеспечить информационное сопровождение на путях движения с нанесением цветовой и (или) тактильной маркировки (тактильные средства, выполняющие предупредительную функцию на покрытии пешеходных путей на участке, следует размещать не менее чем за 0,8 м до объекта информации или начала опасного участка, изменения направления движения, входа и т.п. Ширина тактильной полосы принимается в пределах 0,5-0,6 м. п. 5.1.10 11 СП 59.13330.2016)	Текущий ремонт, индивидуальное решение с ТСР

Снизить высоту порогов входных дверей (не более 1.4см. один элемент порога); установить дверь со смотровой панелью; ремонт входной площадки с учетом норм п. 6.1.4 СП 59.13330.2016 "Доступность зданий и сооружений для маломобильных групп населения"; установить пандус и поручни; закрепить ковровое покрытие в тамбуре; установить информирующие тактильные таблички.
